Wasserverband Millstätter See

ARA Spittal / Drau: Anpassung an den Stand der Technik Prüfung und Betonsanierung Belebungsbecken I, II und III

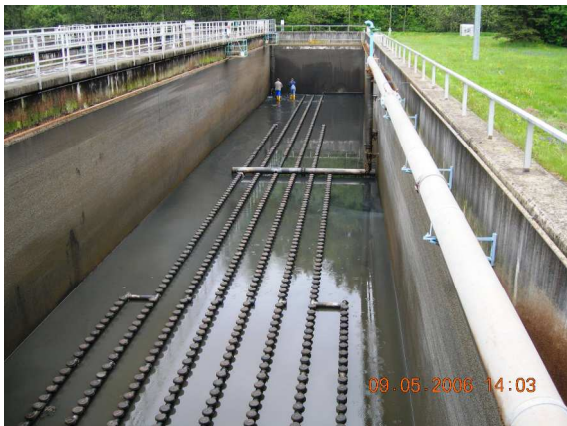
Belebungsbecken I (BB) im entleerten Zustand

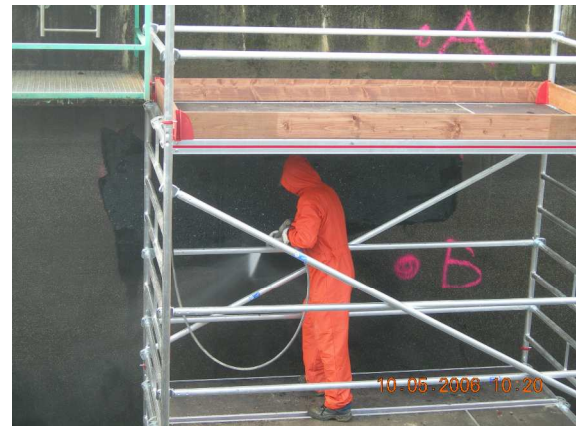
BB I: Reinigen der Wandflächen

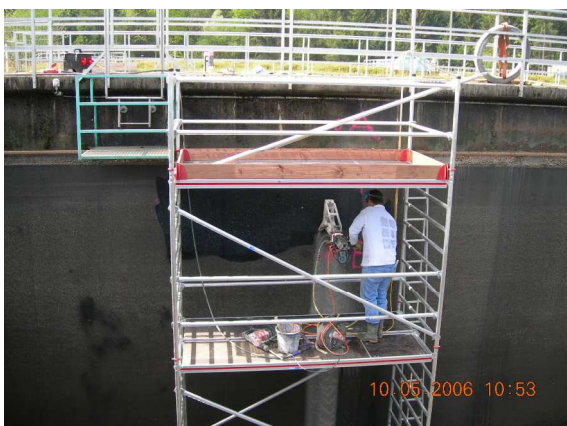
BB-II: Bohrkernentnahme Südwand

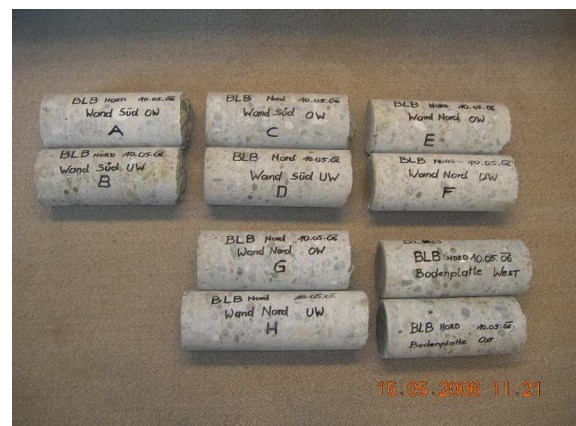
Belebungsbecken: gewonnene Bohrkern
