## Wasserverband Millstätter See ARA Spittal / Drau: Anpassung an den Stand der Technik Prüfung und Betonsanierung Nachklärbecken I und II

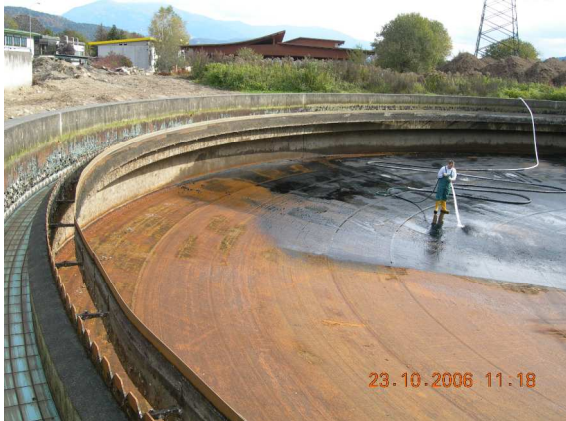
Reinigen der Bodenplatten

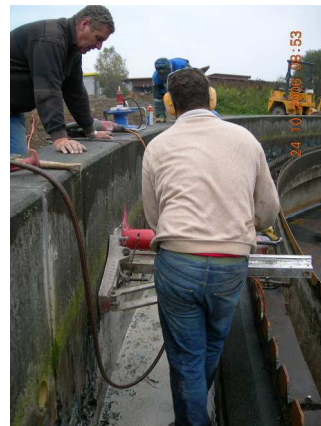
Entnahme von Bohrkernen

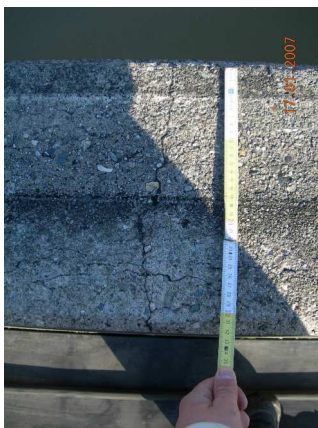
Risse in der Behälterwand

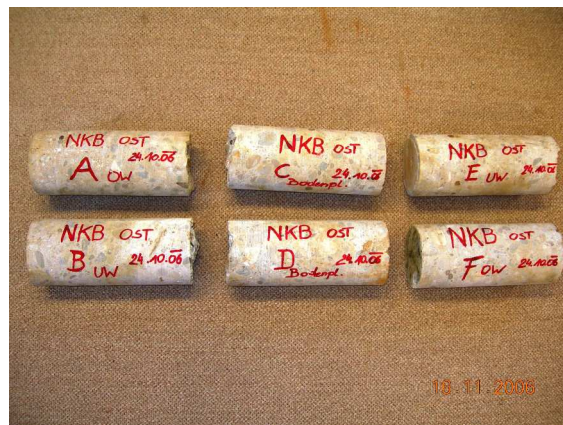
Vorlage der Bohrkern
