Wasserverband Millstätter See

ARA Spittal / Drau: Anpassung an den Stand der Technik Prüfung und Betonsanierung Vorklärbecken I und II

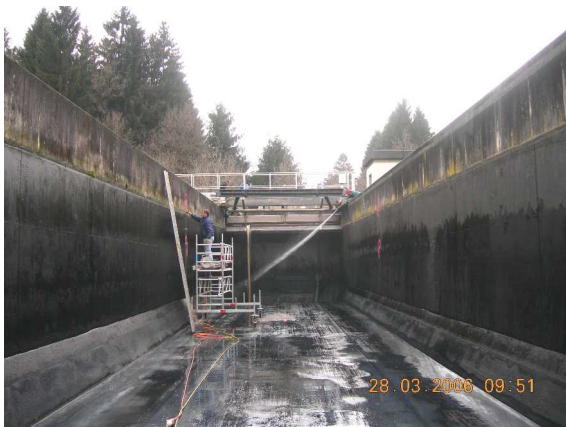
Vorklärbecken Süd im entleerten Zustand

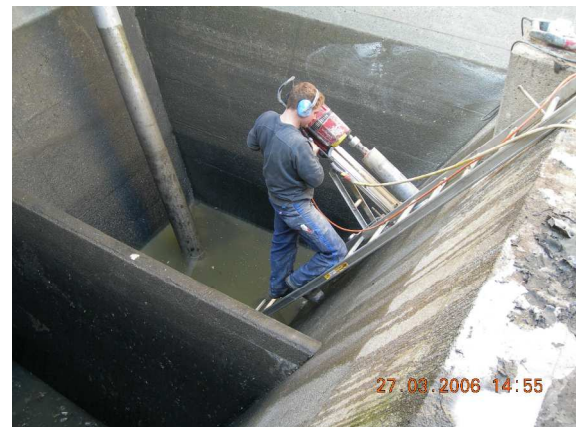
Entnahme von Bohrkerne im Pumpensumpf der Vorklärbecken

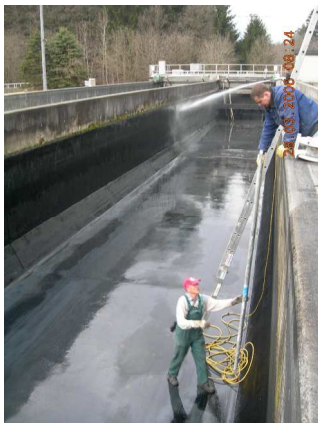
Reinigung des Vorklärbeckens Nord

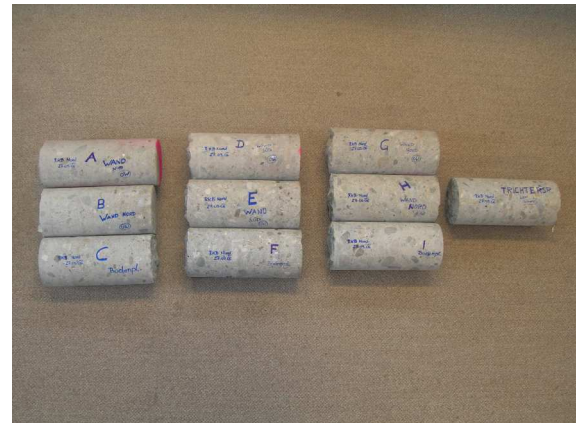
Aufstellung der Bohrkerne
